肌の画像解析における顔の特徴を正確に捉えるAI技術を開発

研究背景・目的

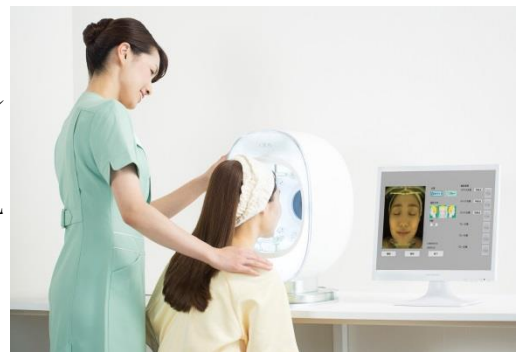
「エピスキャン」で撮影した画像を解析しカウンセリングを行う

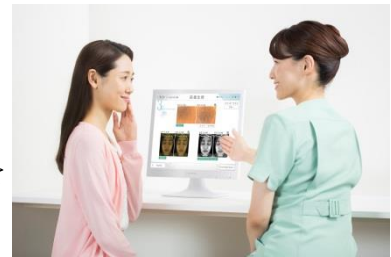
- 肌撮影機「エピスキャン」では、肌悩みを映し出す3種類の画像（モノクロ、ホワイト、ブルー）を確認でき、肉眼では見えにくい肌トラブルを発見することができる。
- エピスキャンで撮影したホワイト画像を使って、しわ（目尻）・シミ・毛穴・明るさの画像解析を行う。数値化して定量的に肌状態を確認できる。
- 解析結果をもとに毛穴・シミ（色素沈着）・シワの色の濃淡に強弱をつけたイメージ画像（シミュレーション画像）を作成。印象の変化をシミュレーションすることができる。
- アップカメラは肌表面を拡大して、毛穴や赤み・シミ（色素沈着）などの状態を確認できる。
- 肌のキメのレプリカは乾燥や毛穴の状態などの情報を読み取り、肌質や肌状態を見極める。
